近接した離岸堤改良工事における施工の円滑化について

工 事 名 : 園家離岸堤改良(No108)工事
 請 負 者 : 株式会社 飯作組
 ○現場代理人 : 倉堂 克大
 監理技術者 : 吉江 久彦

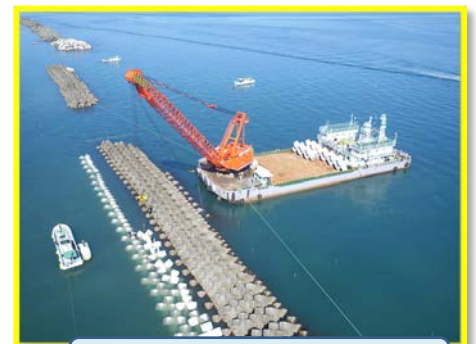
【大型起重機船による本体ブロック据付】

上記により、既設本体ブロック等の一時撤去及び再据付は適切ではないと判断し、起重機船の当初配置予定規格を大幅に増大し、既設離岸堤沖側より陸側の大型新設本体ブロック（32t・50t）の据付が可能である**300t吊起重機船**に変更した。

大型起重機船に変更したことにより、懸念されていた問題は一気に解消され大幅な工程短縮・経費節減となった。

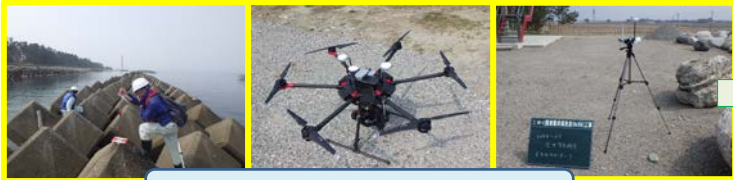
【マルチローターによる点群作成】

離岸堤改良工事は現況調査が重要な要素であり、日数を要する作業である。現況調査に日数を要すると、それだけ潜水士船が現場内に係船することにより他工区との工程調整が必要となる。よって水上部の調査・測量はUAVによる空中写真にて3次元点群データを作成し行うことで、作業工程を短縮した。

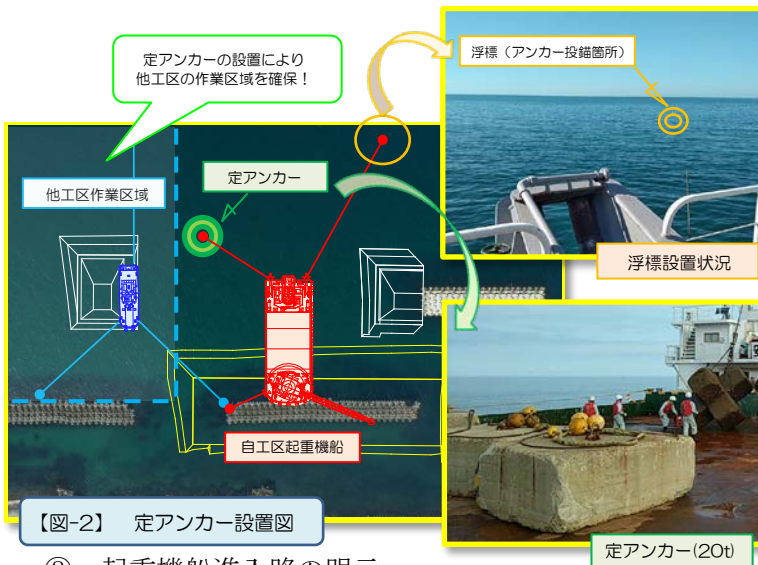
【図-2】 定アンカー設置図

起重機船のアンカーロープによる他工区への影響を低減するため、現場内に20tの定アンカーを海底に設置した。設置したことにより、他工区の作業区域が確保されて他工区作業船との同時作業可能日が増加した。また、アンカーを投錨した箇所には浮標を設置しアンカー同士の重なりを防止した。(図-2 参照)

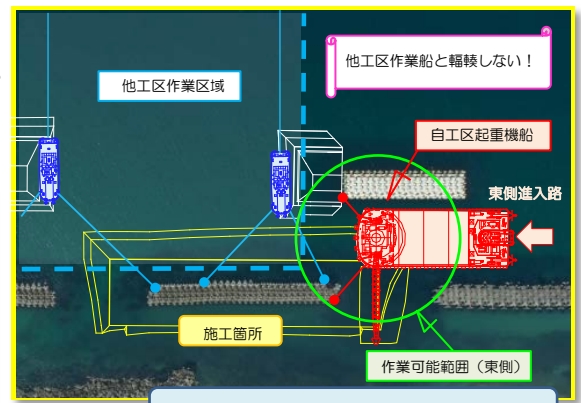
【図-1】 起重機船配置 (東側進入路)

本工事の東側からも起重機船の侵入が可能である水深であることを確認し、施工可能な箇所は出来るだけ東側から施工して他工区作業船と輻輳しないようにした。(図-1 参照)

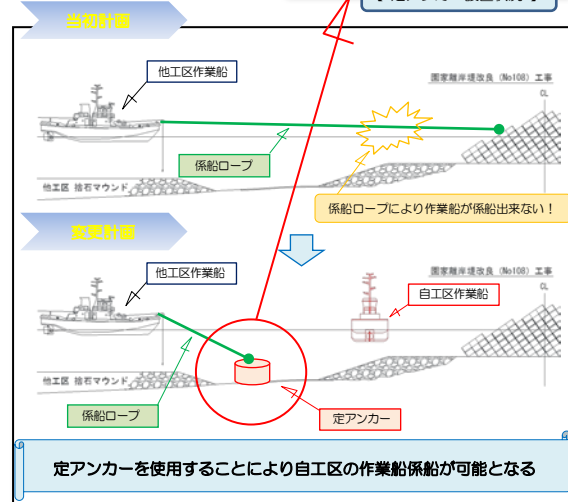
【定アンカー設置状況】

よって、潜水士船で吊上げ及び移動が可能である定アンカー（1t程度）を現場背面に設置し、他工区の潜水士船にそれらを利用し係船してもらうことで、本工事の潜水士船が係船可能となり施工を行うことが出来た。
